L'ÉGLISE SAINT CASSIEN

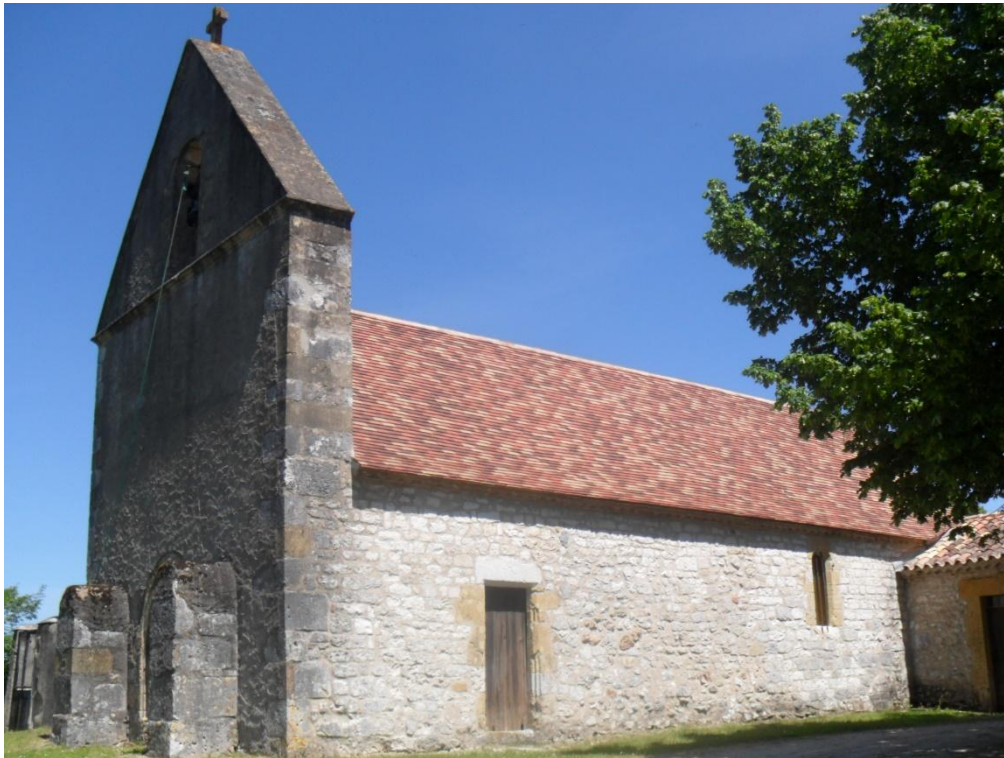
C'est un clocher-mur, qui porte une croix de pierre à sa pointe, que l'on découvre en façade du monument. Le pignon triangulaire, dont les rampants sont revêtus de dalles de pierre débordantes, est souligné à sa base par une corniche. Il porte une baie campanaire unique.

Deux courts contreforts arrondis encadrent une belle porte, un peu plus tardive que le monument. En arc légèrement brisé, elle est ornée de deux tores et cavets, qui se prolongent en piédroits jusqu'à la base.

La toiture en tuiles, qui revêt la nef, enveloppe sans transition la petite abside. Cette dernière appuie sa couverture sur une simple génoise.

Les deux fenêtres sous arc plein cintre, qui éclairent l'abside, sont désaxées, l'une ouvre au nord-est l'autre au sud-est.

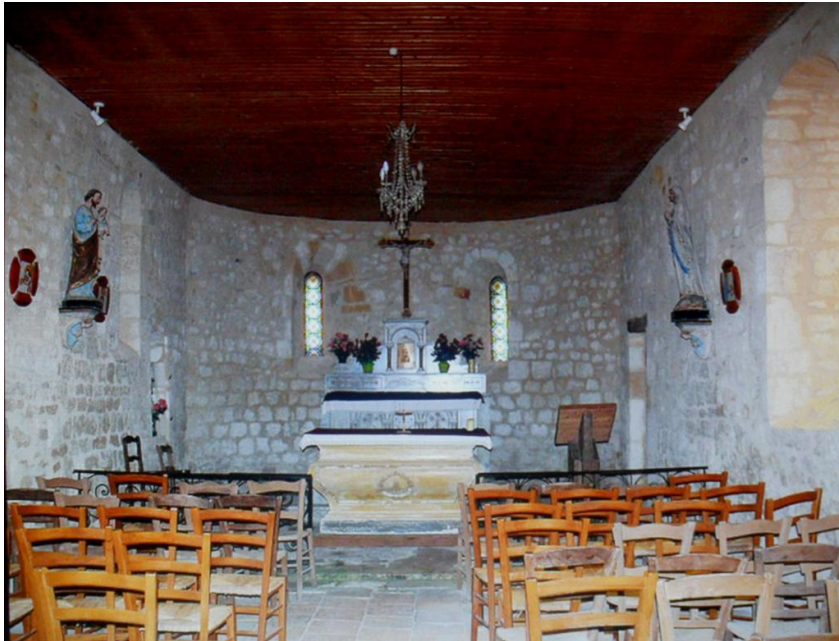
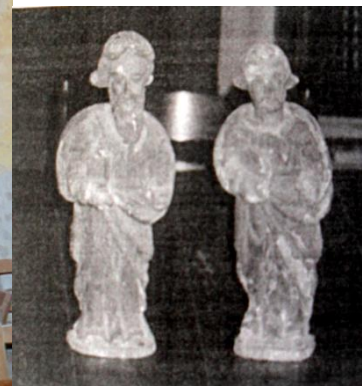
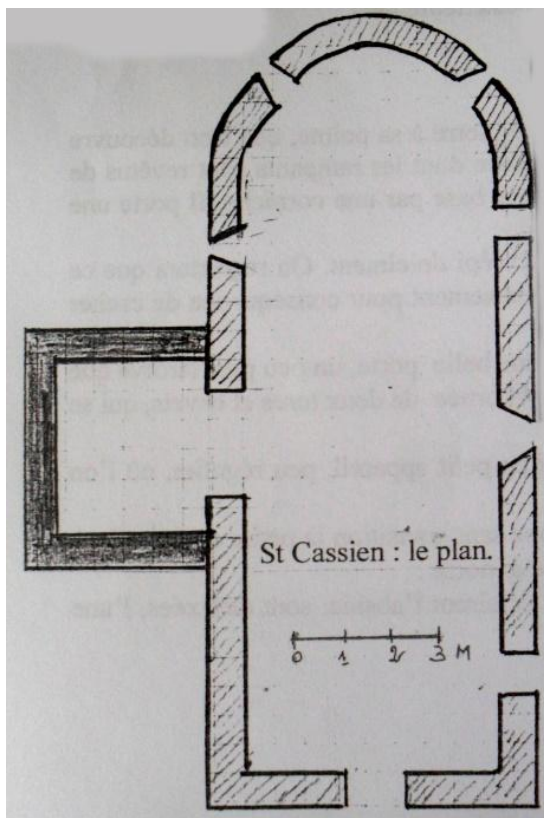
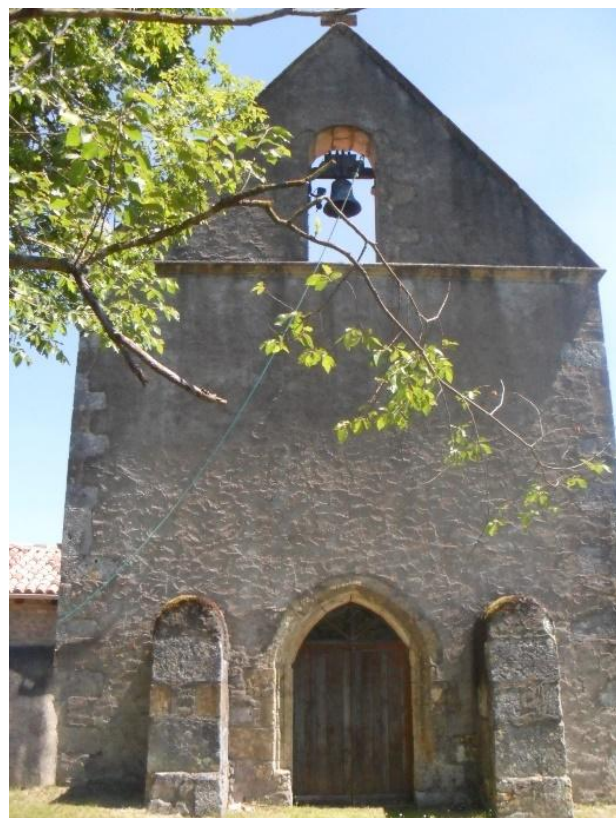
On y trouve en particulier, un retable du XVIIIème siècle, aujourd'hui relégué au fond de la chapelle nord. Il est très endommagé, mais la qualité des sculptures de ses panneaux, au gracieux modelé, mériterait une réhabilitation.

Ce retable est pourvu à gauche et à droite du tabernacle, de petites niches qui abritaient de superbes statues polychromes en bois.

Hautes respectivement de 34 et 36 centimètres, ces statuette portent, sur des robes dont les plis droits retombent jusqu'aux pieds, un large manteau aux pans courbes qui dans un ample mouvement de la gauche vers la droite, se rejoignent

en pointe à la taille. L'une est revêtue d'un manteau vert sur une robe rouge, l'autre à l'inverse, d'un manteau rouge sur une robe verte.
